Asbestinventarisatetest

Godshuishammeke 57, 9000 Gent

Attestnummer : 20230111-000405.000

Uitgegeven op : 11.01.2023

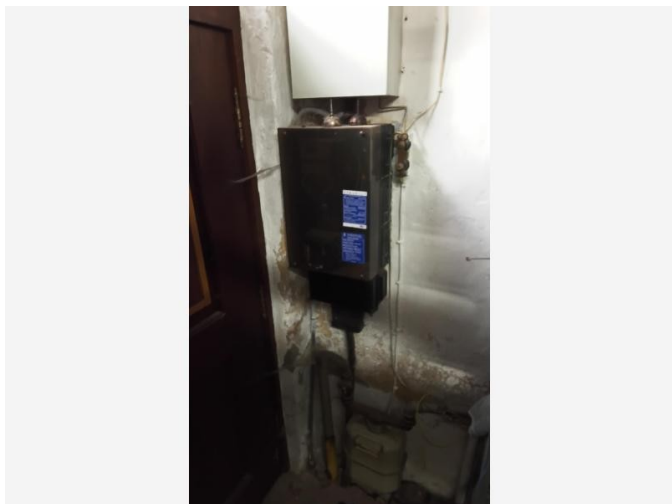
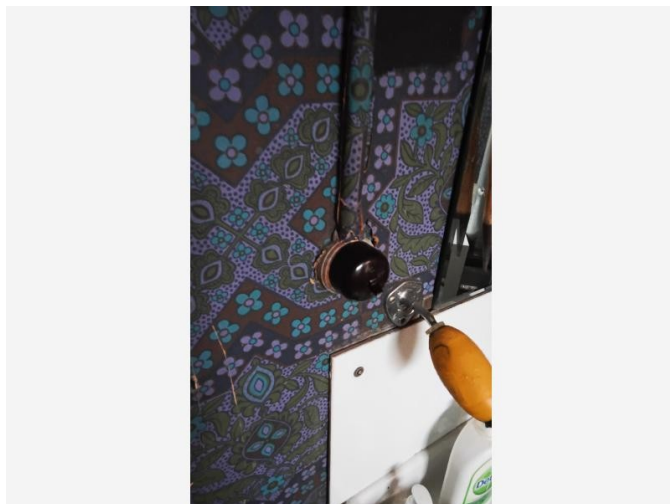
Het asbestmateriaal valt onder de mijlpaal van 2040.

| Eindbeoordeling materiaalrisico | Zeer laag materiaalrisico en/of zeer lage kans op vezelvrijgave |

| Toestand van het materiaal | Onbeschadigd, niet verweerd |

| Beschrijving | Bakkeliet schakelaar en plonskast |
| Asbestmateriaal | Plaat, paneel, tablet - Type Bakeliet |

Zorgvuldig beheren

- Zorg voor een veilig beheer. Vermijd het beschadigen van het asbestmateriaal. Controleer de toestand jaarlijks op wijzigingen.
- Voer bijkomende staalname(s) uit.

- Eenvoudige handelingen: mag via doe-het-zelf of door werknemer(s) met opleidingsattest eenvoudige handelingen kan men veilig losschroeven

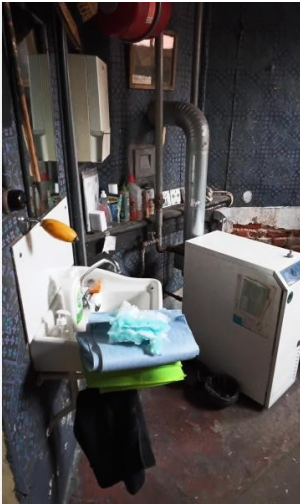
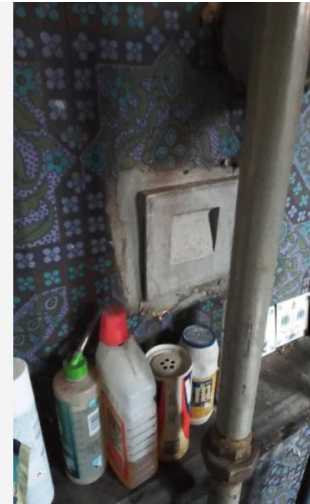
Het asbestmateriaal valt onder de mijlpaal van 2040.

| Eindbeoordeling materiaalrisico | Zeer laag materiaalrisico en/of zeer lage kans op vezelvrijgave |

| Toestand van het materiaal | Onbeschadigd, niet verweerd |

| Beschrijving | Schouwluik asbest cement |
| Asbestmateriaal | Brandwerende afsluiting (prefab geheel) - Luik |

Zorgvuldig beheren

- Zorg voor een veilig beheer. Vermijd het beschadigen van het asbestmateriaal. Controleer de toestand jaarlijks op wijzigingen.

- Eenvoudige handelingen: mag via doe-het-zelf of door werknemer(s) met opleidingsattest eenvoudige handelingen eenvoudig weg te nemen
dubbel verpakken en afvoeren

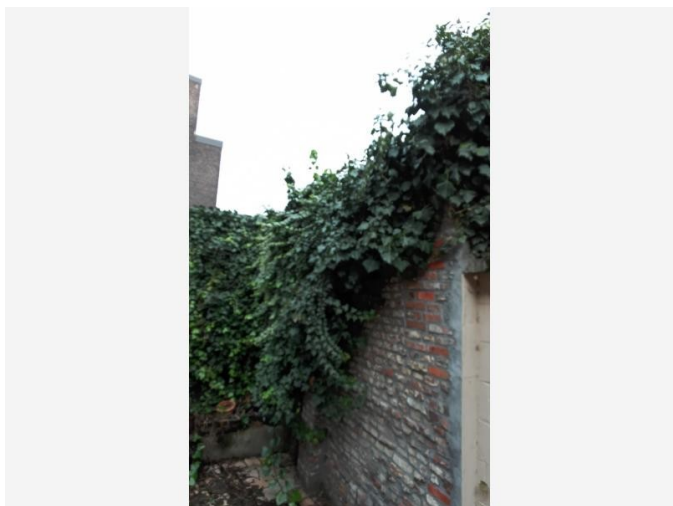
Tijdelijke beperking

Reden: Overwoekerende vegetatie

Uitleg van de asbestdeskundige: Niet zichtbaar door klimop

| (Asbest)materiaal | Deksteen, muurkap - Vol |
| Karakterisatie | Asbest (verdacht) |

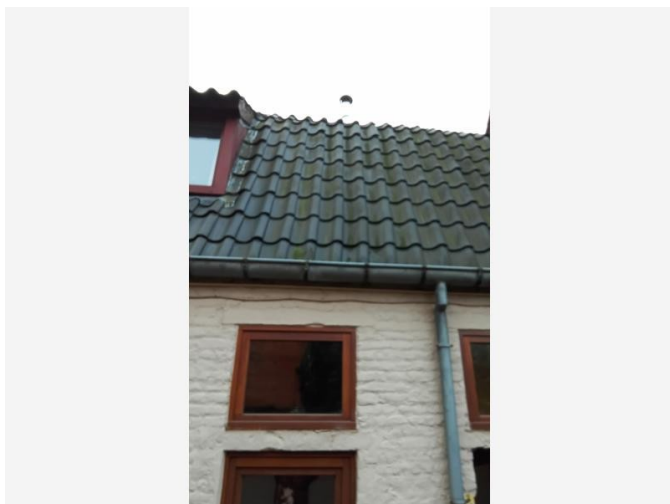
Uitgesloten van inspectie

Bouwjaar: 2002

Constructies gebouwd vanaf 2001 moeten niet onderzocht worden

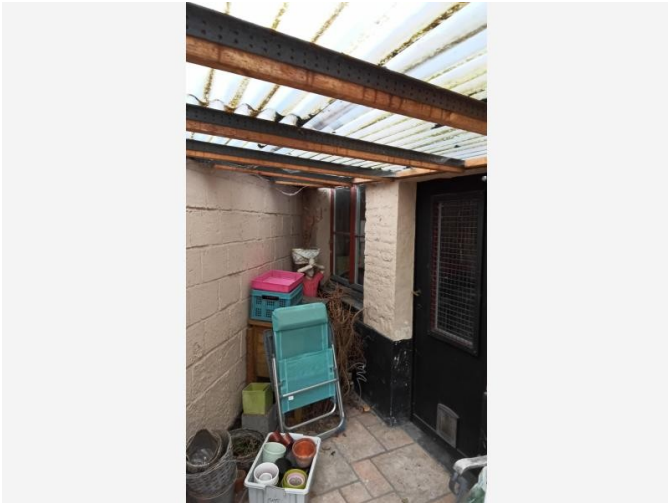
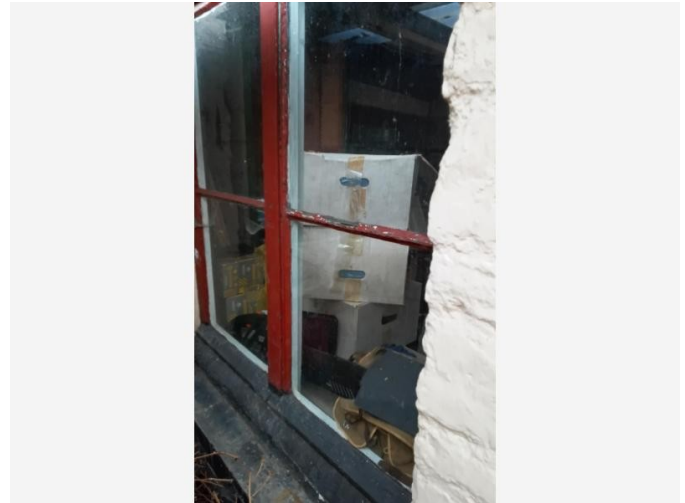
Geen asbest

| # | Type | Referentie | Resultaat |
|---|---|---|---|
| 5.1 | Puntmonster | 230110 Gent kit | Geen asbest |

| Beschrijving | Ramen oude kit |

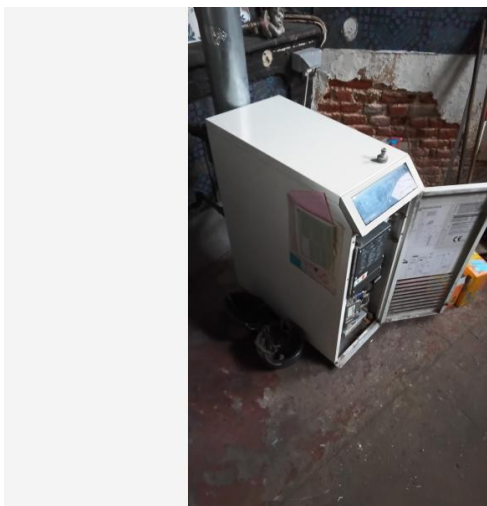
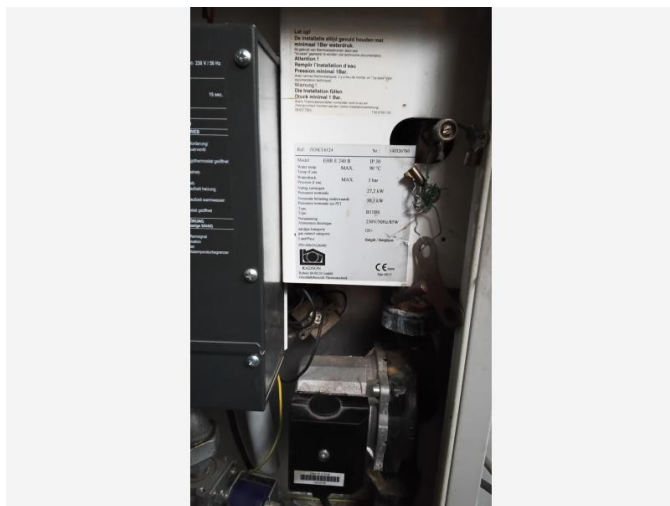
Geen asbest

| Beschrijving | Gadkachel radson |
| Opmerking | Radson ehr e 240 b Geen asbest |

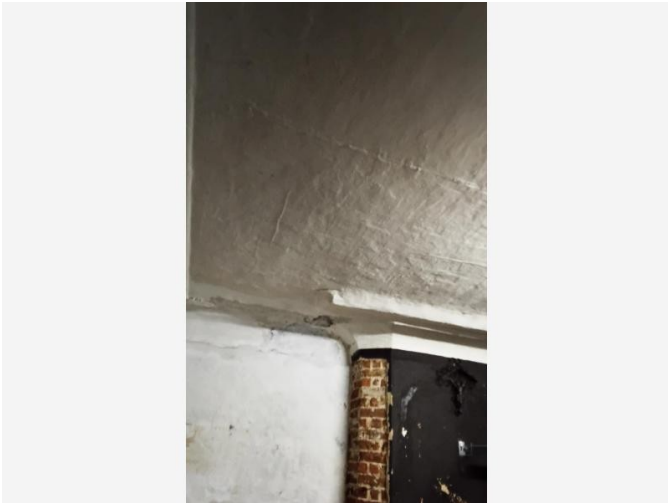
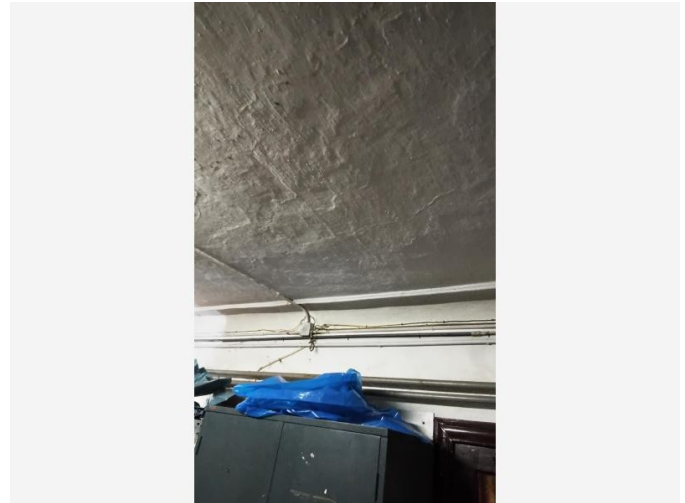
Fiche 7: Bezetting plafond

Geen asbest

| # | Type | Referentie | Resultaat |
|---|---|---|---|
| 7.1 | Mengmonster | 230110 Gent plaf | Geen asbest |

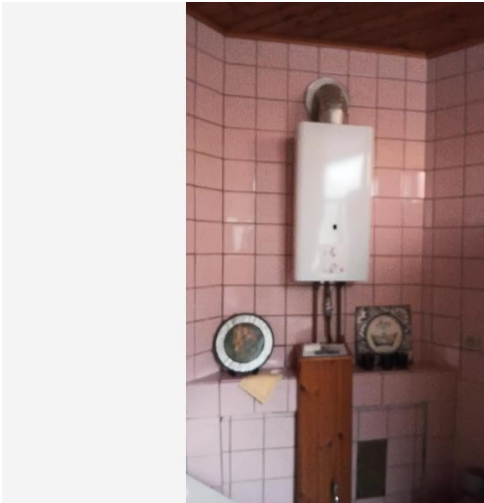
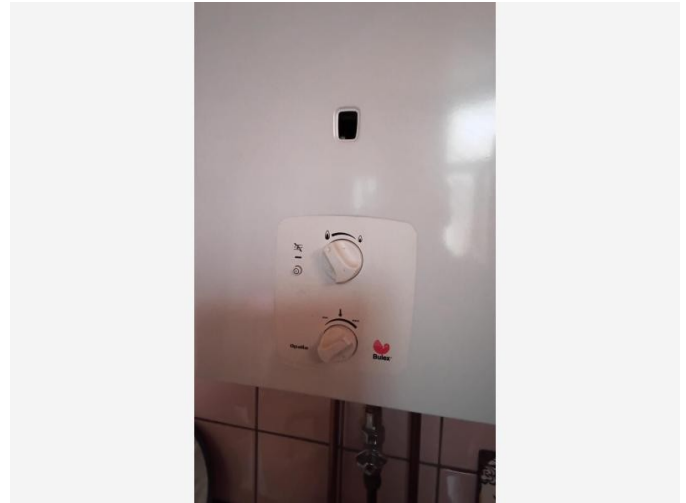
Geen asbest

| Beschrijving | Bulex opalia |

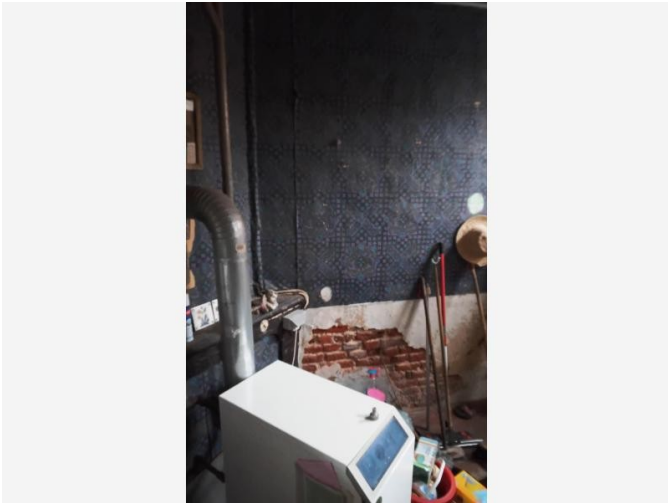
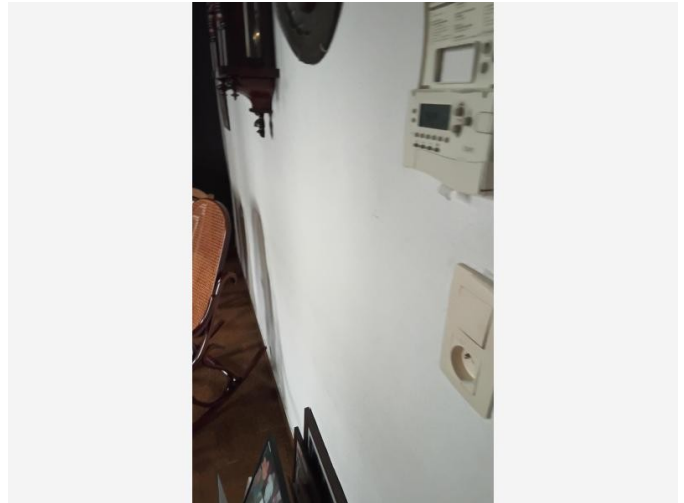
Geen asbest

| # | Type | Referentie | Resultaat |
|---|---|---|---|
| 9.1 | Mengmonster | 230110 Gent mur | Geen asbest |

| Beschrijving | Bezetting wand |
